# RELATÓRIO DE INTERRUPÇÃO POR SITUAÇÃO DE EMERGÊNCIA

**Período do Evento:** 21/01/2022 e 22/01/2022

**Condição climática adversa:** O evento de tempestade do dia 21/01/2022 atingiu o município de Flor do Sertão, na Unidade São Miguel do Oeste, com início às 17:30 horas, e esteve associado a fortes rajadas de vento e chuva moderada a forte, caracterizando-se como evento extremo. Os temporais causaram destruição, resultando em inúmeros prejuízos materiais no município.

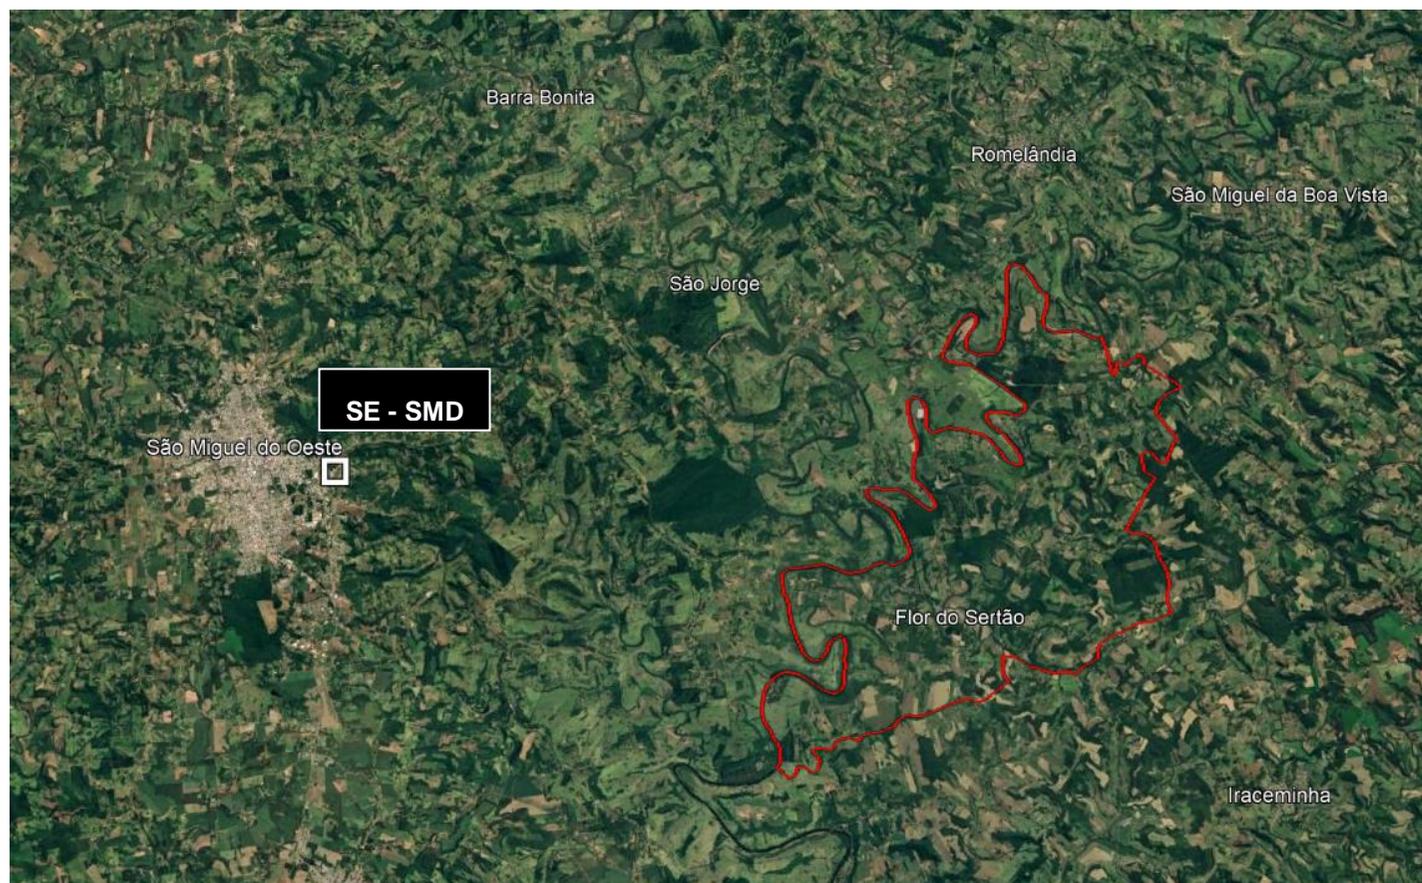
A figura a baixo mostra a subestação afetada pelo evento.

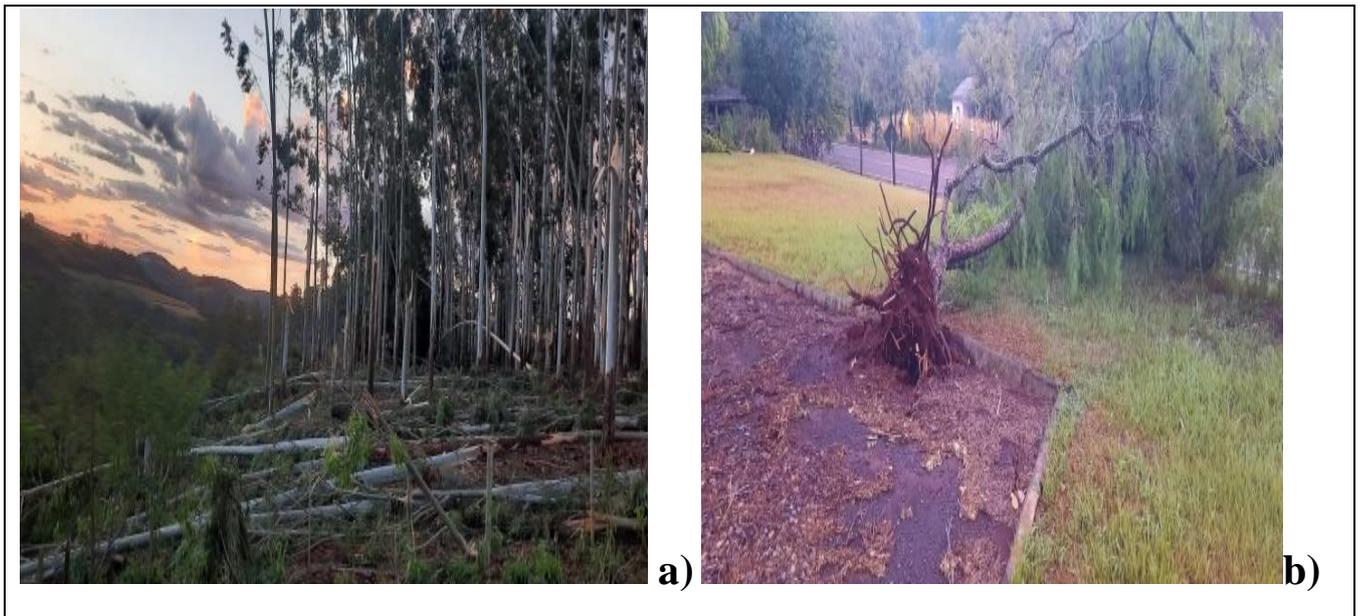
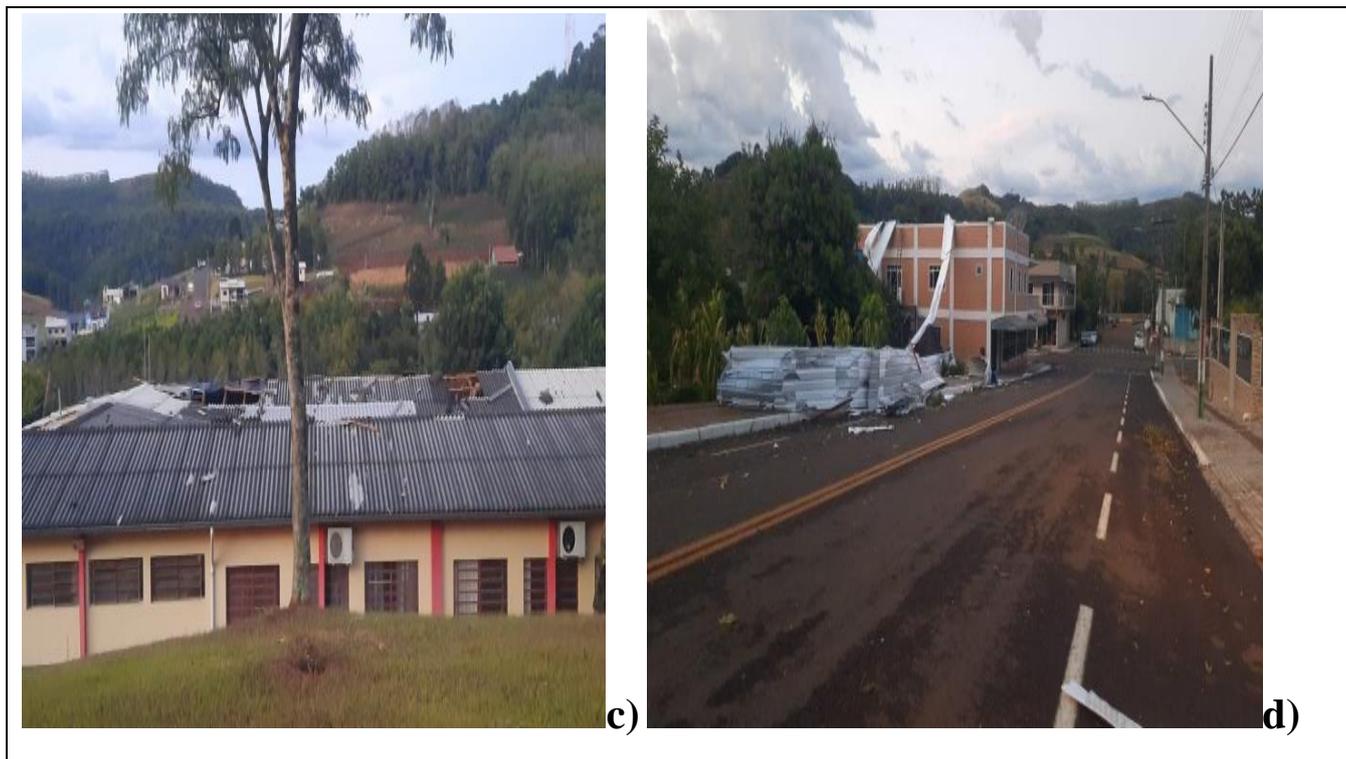
**Figura 4** – temporal causa destelhamentos e queda de árvores em Flor do Sertão. Fonte: wh3.com.br

No dia 21/02, essas nuvens provocaram tempestade localizada com pancadas de chuva, ventania e descarga elétrica (Figura 3 a e b) no município de Flor do Sertão. O temporal deixou rastro de destruição, com casas destelhadas e árvores arrancadas (Figura 4).
